PROPUESTA DE RESTAURACIÓN DEL SISTEMA RIPARIO EN EL CAMPO DE MONTIEL (C. Real, España)

Máster Universitario en Restauración de Ecosistemas

Presentado por: D^a Concepción Fernández-Pacheco Moya

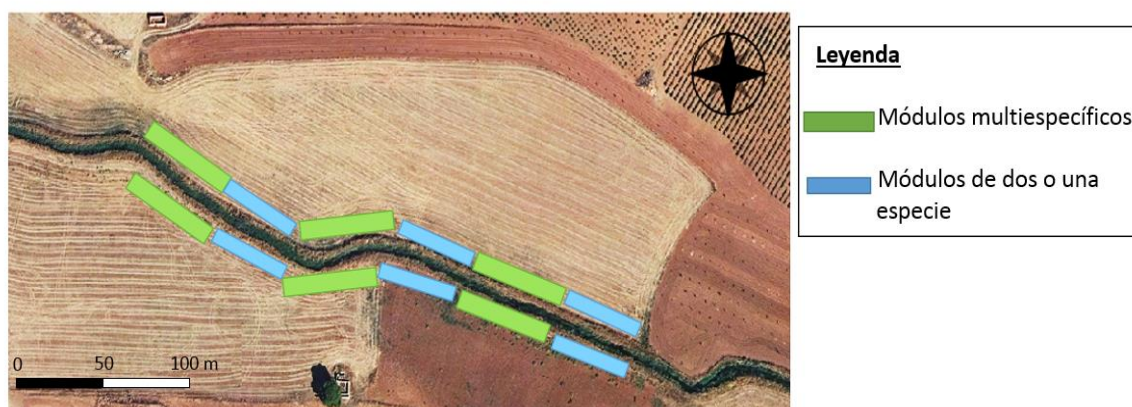
TRAMO 1

Figura 21. Distribución espacial de los módulos de plantación en el tramo 1.

Para la revegetación en los tres tramos de los ríos seleccionado se plantarán bandas de vegetación de 300 m de largo y 12 m de ancho en a ambas orillas. De forma alterna según las disposiciones mostradas anteriormente (**Figura 21-23; Tablas A1-A3**). En los dos primeros metros más próximos a la orilla de los tres tramos, sobre suelo arado, se realizará una siembra de *Populus alba*, *Populus nigra*, *Salix fragilis*, *Salix atrocinerea*, *Salix purpurea*, *Crataegus monogyna*, *Rosa canina*, *Juglans regia*, *Ficus carica* y *Tamarix canariensis*.

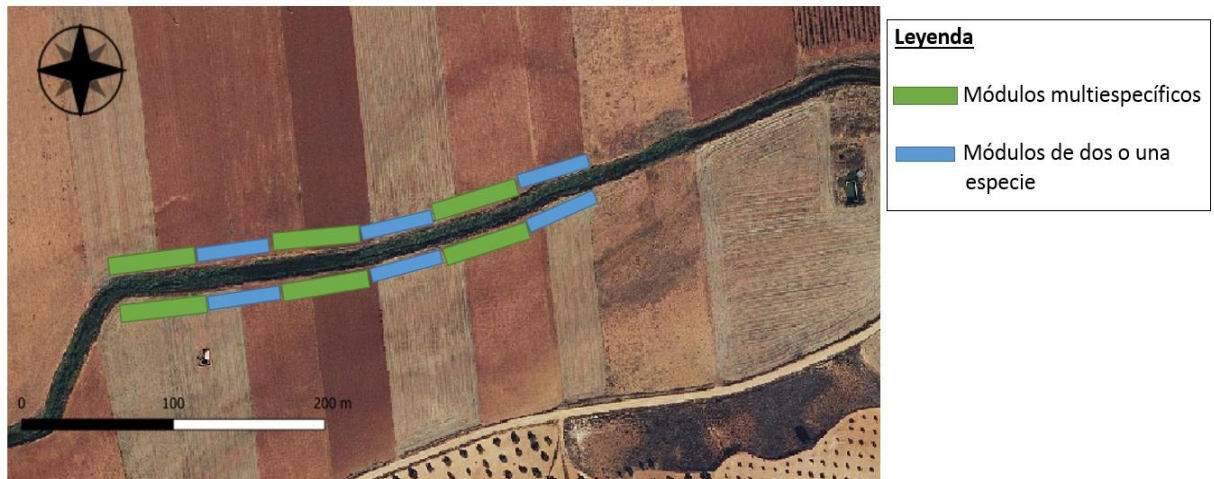
TRAMO 2

Figura 22. Distribución espacial de los módulos de plantación en el tramo 2.

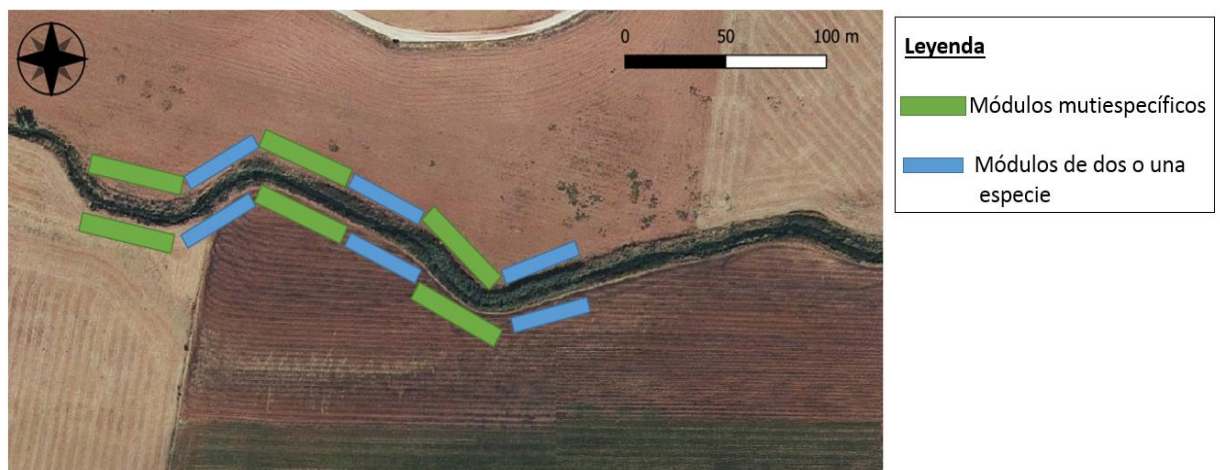
TRAMO 3

Figura 23. Distribución espacial de los módulos de plantación en el tramo 3.

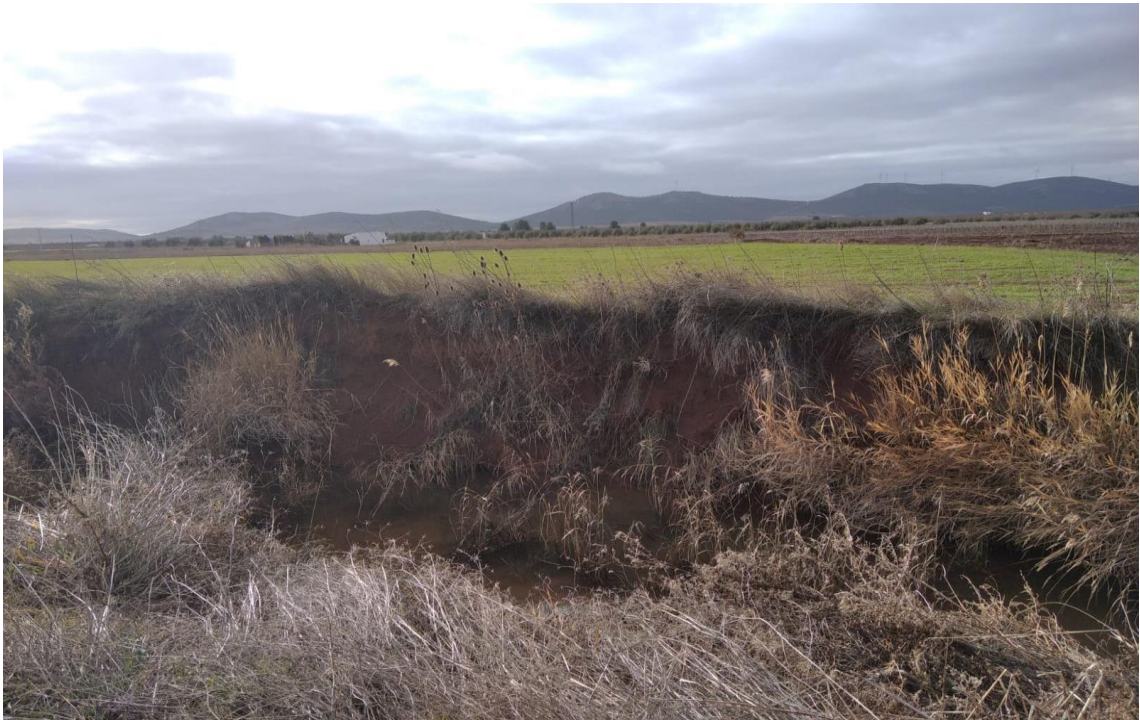
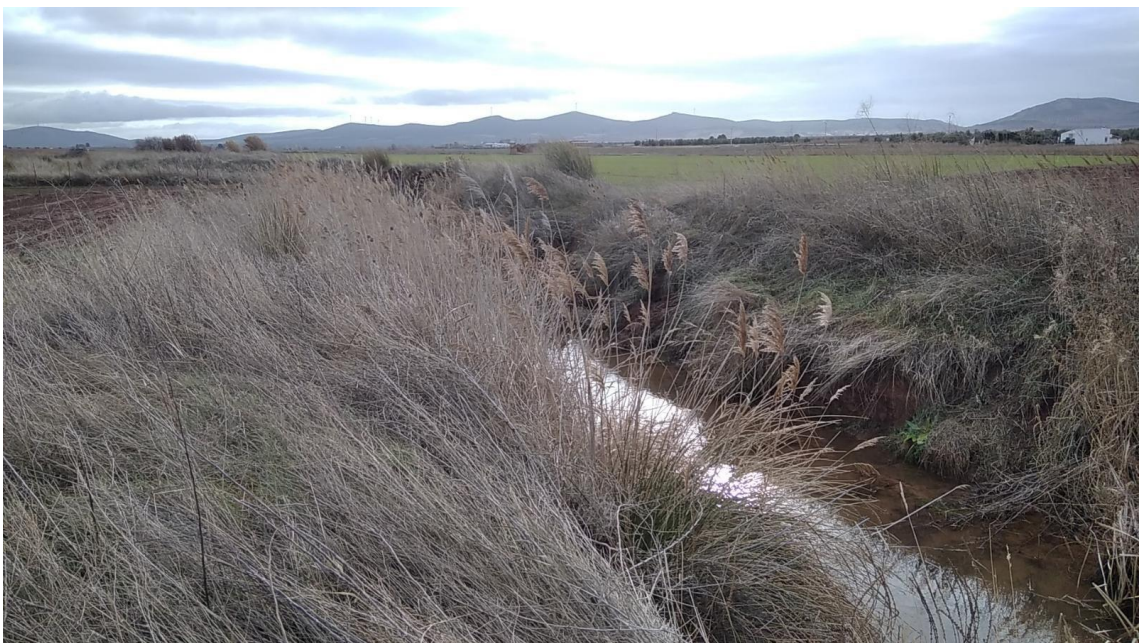
Figura A3. Mota del tramo 1, río Azuer en el Paso.

Figura A4 Mota del tramo 1, río Azuer en el Paso.

En la mayor parte del tramo, el caudal actual del río se encuentra obstaculizado y desconectado de sus llanuras de inundación, presentando motas a ambos lados (**Figura A3 y A4**). En este tramo, cuando se producen lluvias muy intensas, el río se desborda y cubre la carretera, impidiendo su tránsito.

Las motas se construyen como defensas longitudinales para impedir el desbordamiento y la inundación. Suponen una barrera ecológica que separa el cauce del río de sus llanuras de inundación y, aunque su objetivo es impedir la llegada del agua a los cultivos localizados a lo largo del caudal activo, las motas dificultan el retorno de las aguas desbordadas tras producirse una crecida y se deterioran con facilidad (Ollero, 2015).
